DESARROLLO DE UN SISTEMA DE MONITOREO PARA LA CONSERVACIÓN DE LAS EDIFICACIONES PATRIMONIALES INTERVENIDAS EN LA CAMPAÑA DE MANTENIMIENTO BARRIO EL VERGEL, CALLE LAS HERRERÍAS 2017 - 2018.

UNIVERSIDAD DE CUENCA

Facultad de Arquitectura y Urbanismo

Trabajo de titulación previo a la obtención del título de Arquitecta

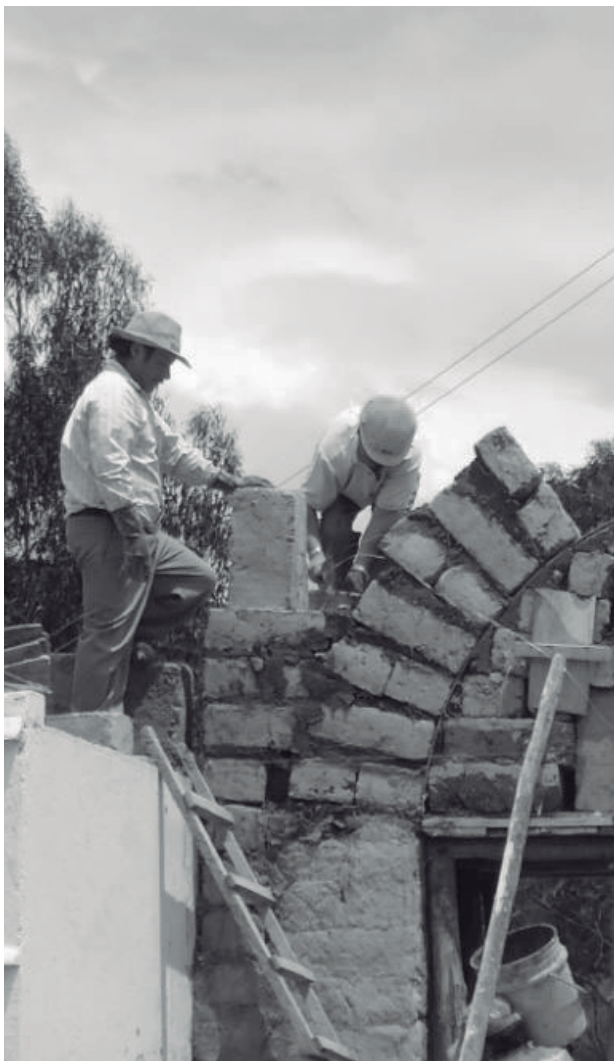
Figura 6. Intervención en el arco del cementerio de Susudel durante la campaña de mantenimiento. Fuente: Proyecto Ciudad Patrimonio Mundial. Año: 2012.

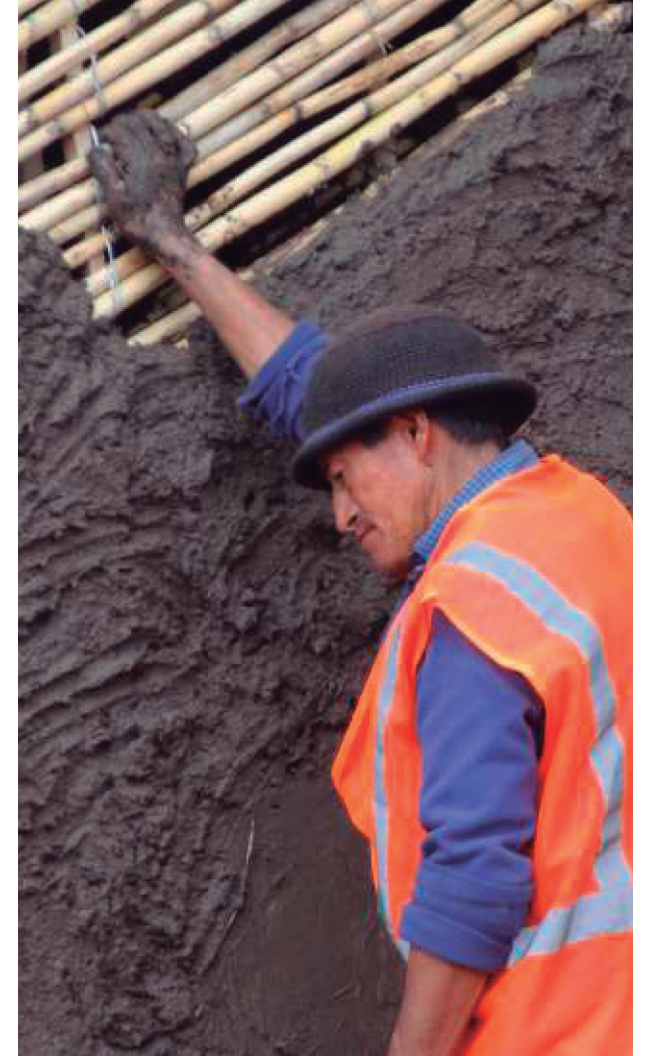
Figura 9. Trabajo de intervención (fase de terapia) en San Roque durante la Campaña de mantenimiento. Fuente: Proyecto Ciudad Patrimonio Mundial. Año: 2013.

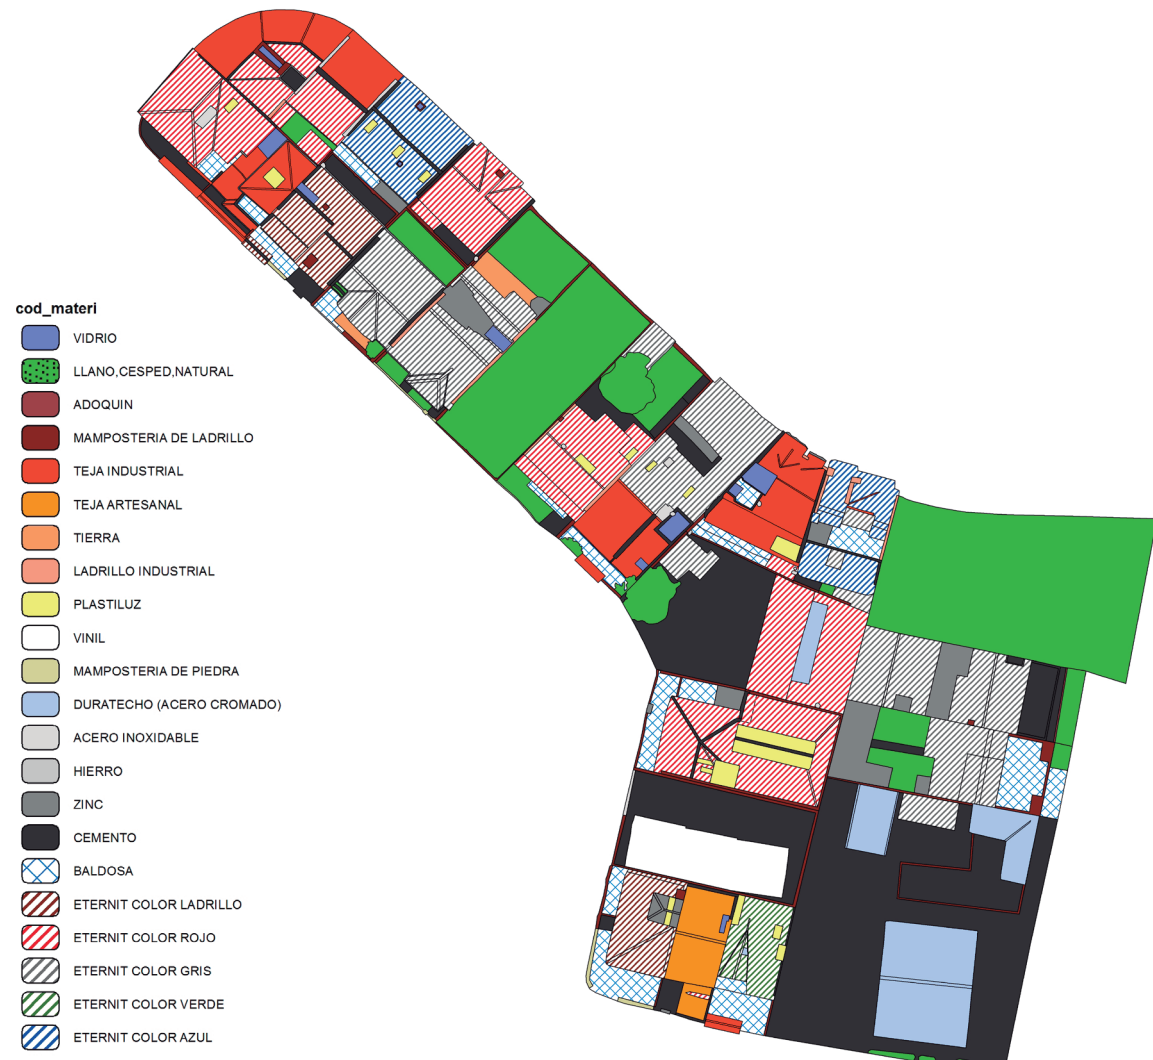
Figura 10. Representación de los materiales en los elementos de la quinta fachada de la manzana localizada en el barrio San Sebastián, entre las calles Mariscal Sucre, Tres de Noviembre, Manuel Coronel y Simón Bolívar; en Cuenca. Fuente: propia. Año: 2018.

El sistema se basa en la vectorización de cada elemento visible en la ortofotografía; esto consiste en el redibujo detallado, por

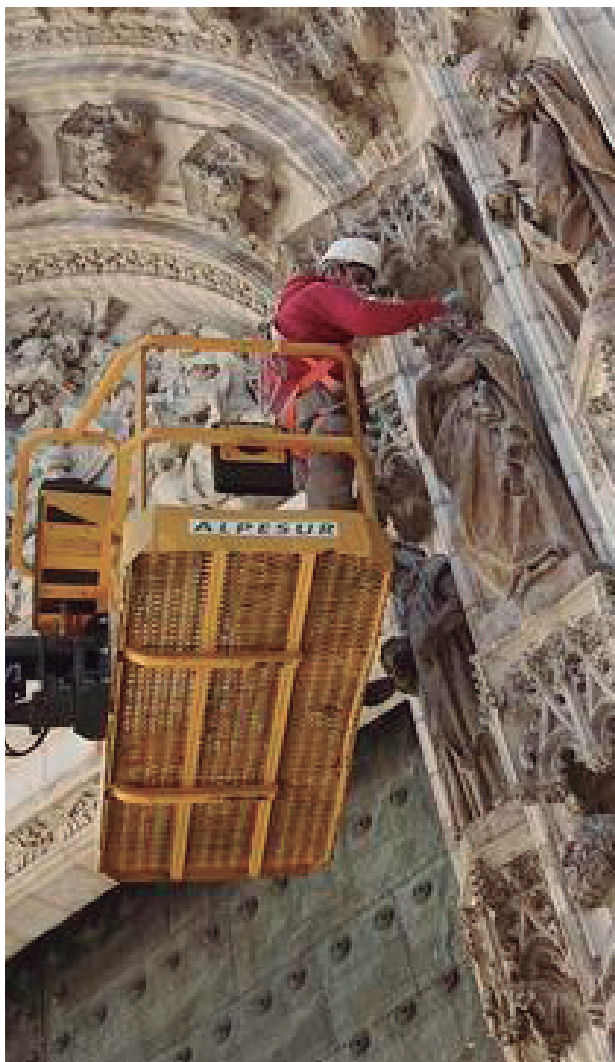
Figura 18. Intervención en la puerta del bautismo. Fuente: https://sevilla.abc.es/sevilla/sevi-cabildo-instala-sistema-antipalomas-201202080000_noticia.html

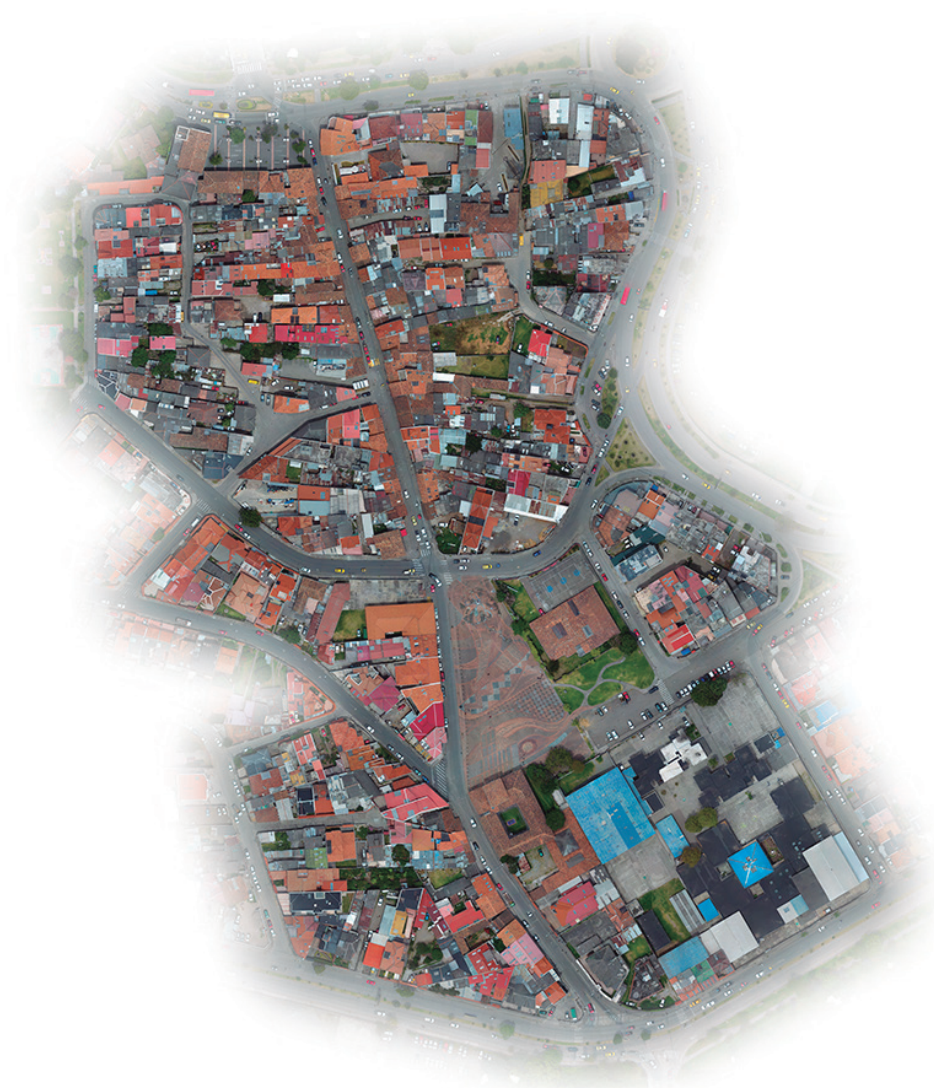
Figura 40. Fotografía aérea del área de estudio: barrio El Vergel, calle de Las Herrerías, 2020. Fuente: propia.

La delimitación del área de estudio se estableció desde la calle de Las Herreras y Av. 12 de Abril y hasta la calle de Las Herreras y Av. 10 de Agosto, donde se ubican 77 edificaciones, de las cuales 44 poseen valor patrimonial y están catalogadas como Var A, Var B y Ambiental por lo que su conservación, con respecto a las edificaciones restantes, debe ser considerada primordial debido a su importancia dentro del contexto urbano de la ciudad de Cuenca. (Ver figura 40)

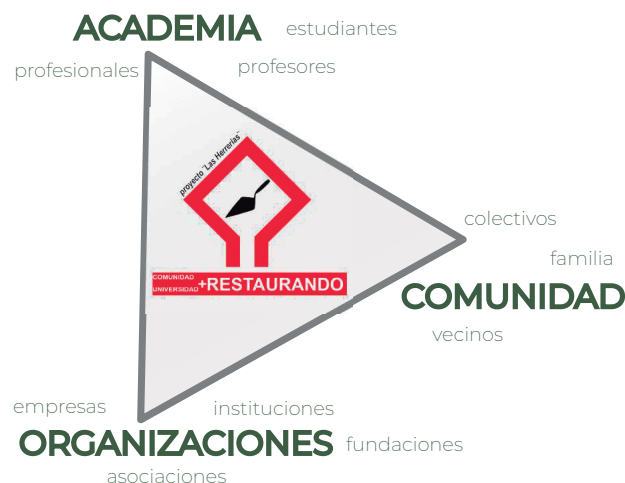
Figura 41. Red de actores en la Campaña de mantenimiento. Fuente: Tenze Alicia. Año: 2018. Elaboración: propia.

Esta Campaña fue desarrollada bajo el modelo de trabajo “en red” y “con las redes”, permitiendo trabajar con un sistema de individuos o grupos sociales especializados en disciplinas diferentes capaces de ir construyendo un equipo de trabajo fortalecido; para el proyecto se determinaron tres grupos sociales involucrados de manera directa e indirecta, estos son: comunidad, academia y organizaciones. (Ver figura 41)

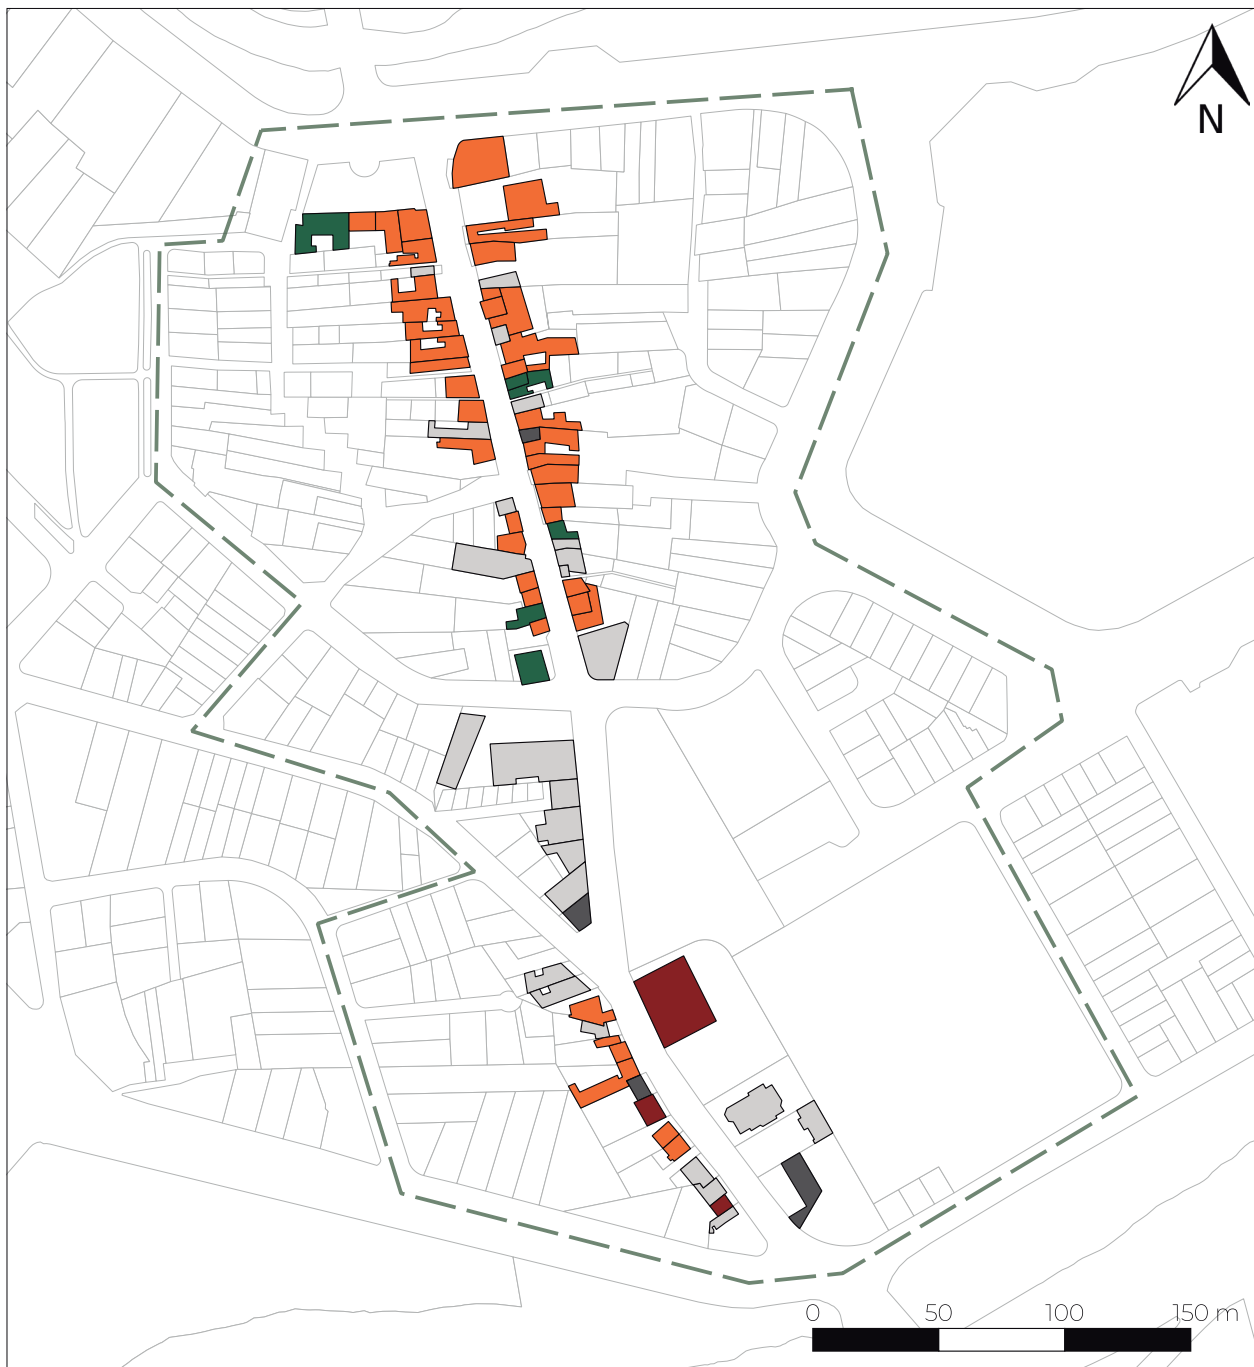
Figura 44. Mapa de valoración de las edificaciones ubicadas en el barrio El Vergel, calle Las Herrerías. Fuente: Municipalidad de Cuenca Año: 2010. Elaboración: propia.

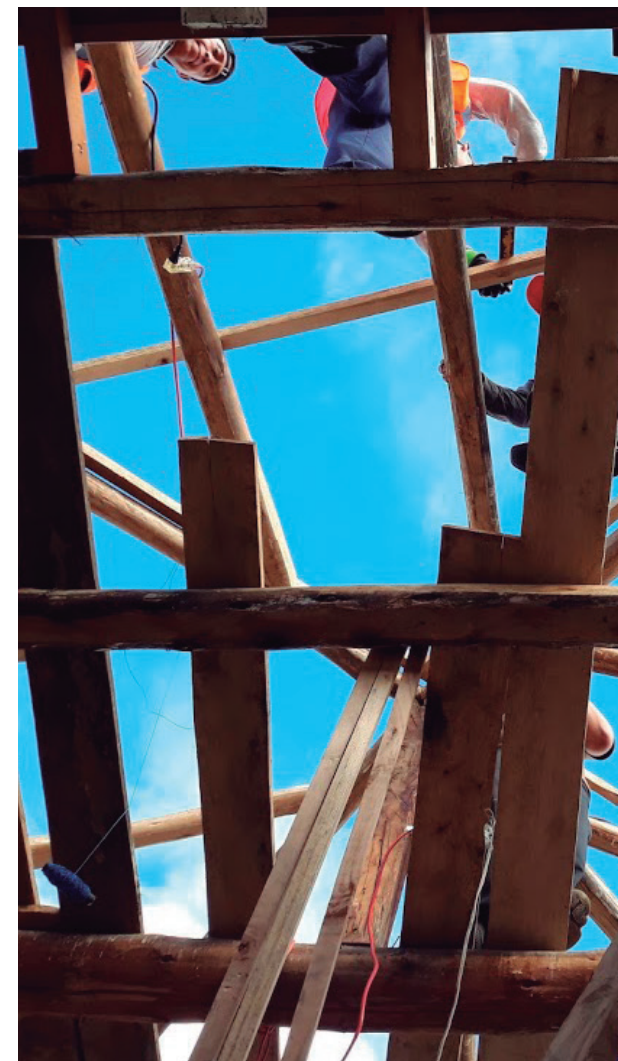
Figura 46. Intervención a nivel de cubierta durante la campaña de mantenimiento en el barrio El Vergel, calle Las Herrerías, en la edificación O105. Fuente: propia. Año: 2018.

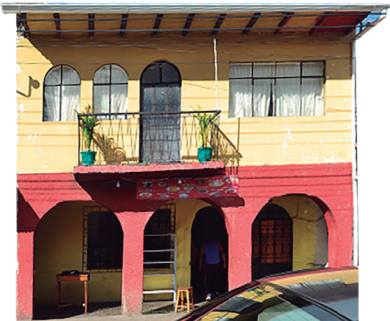
<p>EDIFICACIÓN E112</p> <p>- Intervención a nivel de fachada, incluyó limpieza de superficies y aplicación de una nueva capa de pintura.</p>	 	 
<p>EDIFICACIÓN E209</p> <p>- Intervención a nivel de fachada, incluyó limpieza de superficies y aplicación de una nueva capa de pintura.</p>

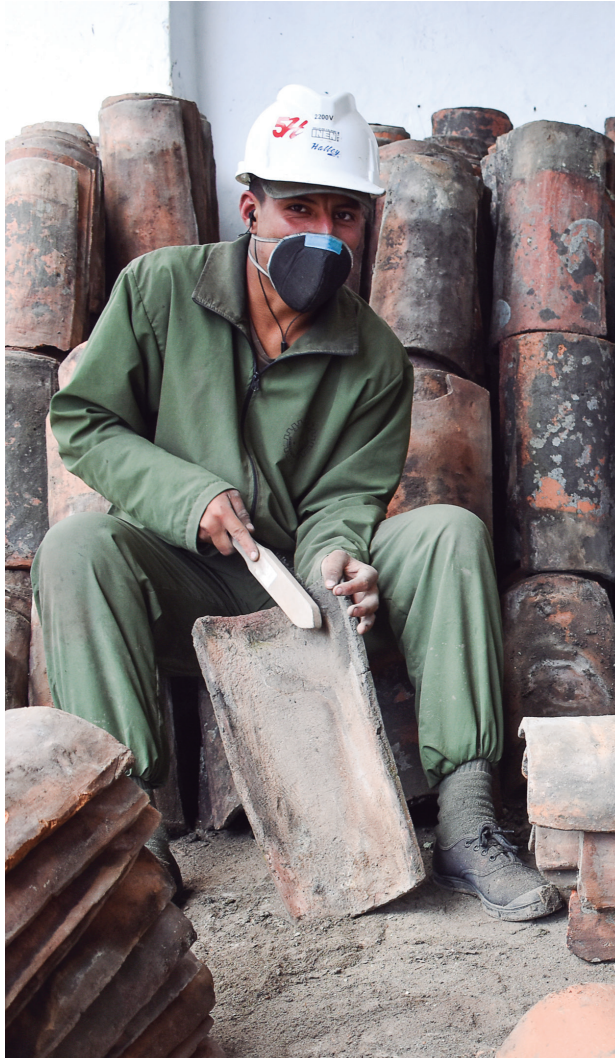
Figura 47. Limpieza de tejas durante la Campaña de mantenimiento en el barrio El Vergel, calle Las Herrerías. Foto de: Cardoso Fausto. Año: 2018.
